RISCHIO ESONDAZIONE

Comune	RACCONIGI	SCHEDA 1
Località	Cascina San Pietro	
Grado di rischio	R4 - Molto elevato

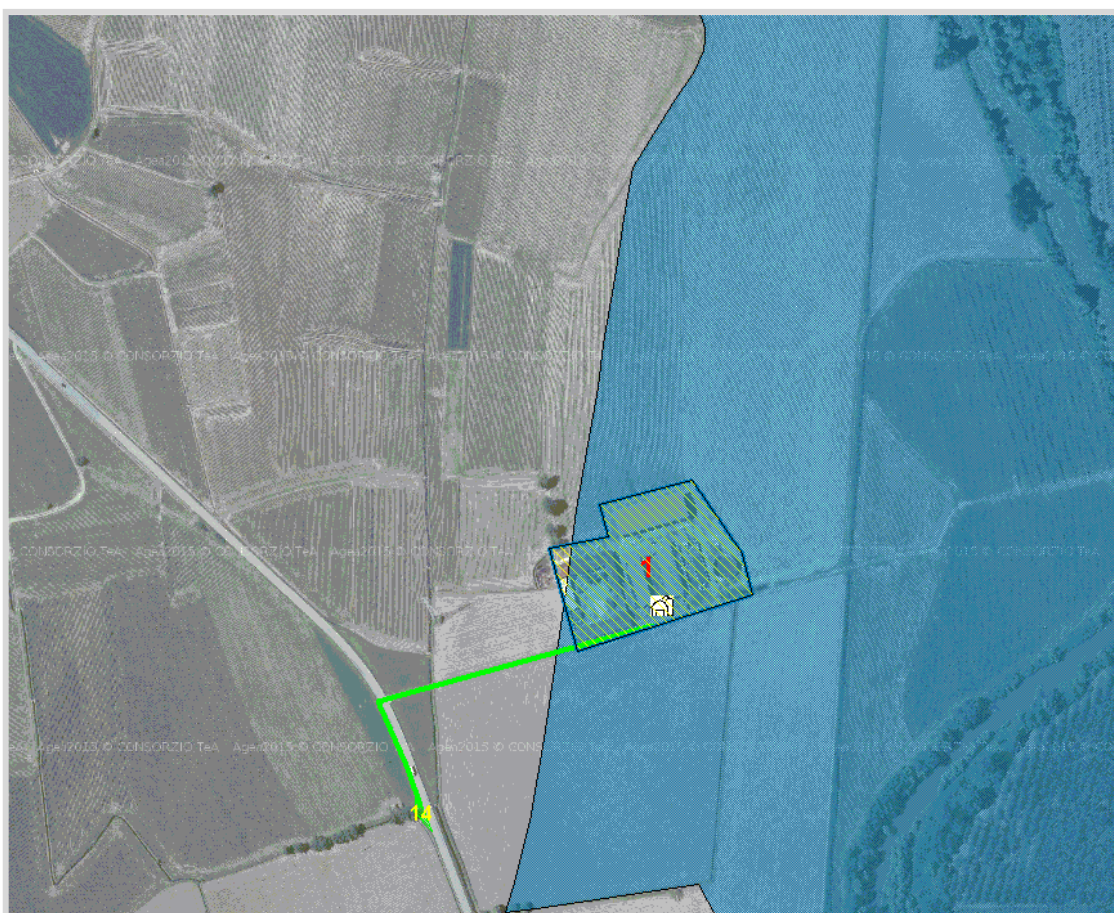
GisMaster-ProtezioneCivile - Estratto della cartografia

Descrizione del pericolo	Settore di pianura esondabile dal T.Maira inserito in Fascia C del PAI e in "Fascia M - alluvioni poco frequenti" della Direttiva Alluvioni. Il P.R.G.C. inserisce l'area il Classe IIIB3 (elevata pericolosità geomorfologica).
--------------------------	---

Prevenzione	Presente argine a protezione della località.
Gestione dell'emergenza	Prevista Area di Attesa n.14 raggiungibile con via di fuga di circa 350 m.

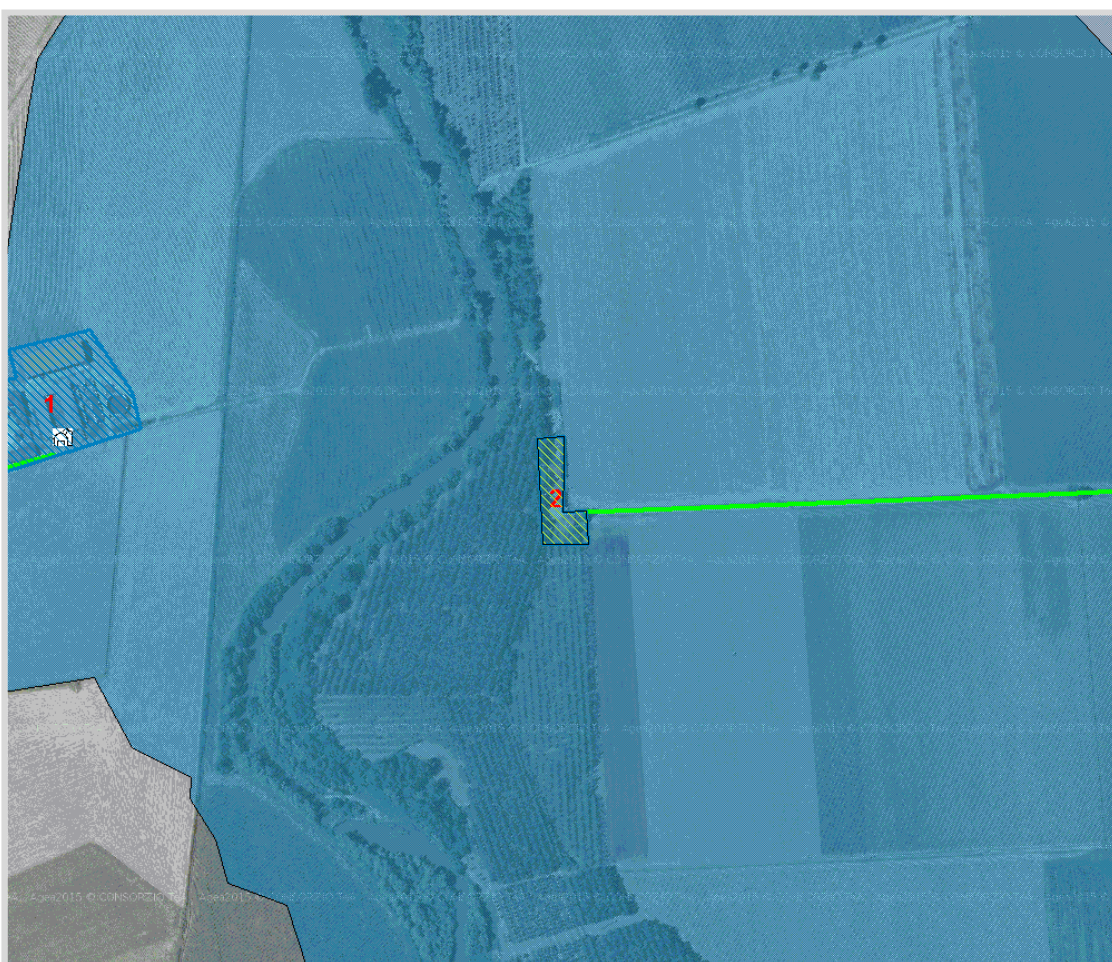
Comune	RACCONIGI	SCHEDA 2
Località	Agriturismo Chiabotto Fruttero	
Grado di rischio	R4 - Molto elevato

GisMaster-ProtezioneCivile - Estratto della cartografia

Descrizione del pericolo	Settore di pianura esondabile dal T.Maira inserito in Fascia C del PAI e in "Fascia M - alluvioni poco frequenti" della Direttiva Alluvioni.
--------------------------	--

Il P.R.G.C. inserisce l'area il Classe IIIB3 (elevata pericolosità geomorfologica).

Prevenzione	
Gestione dell'emergenza	Prevista Area di Attesa n.15 raggiungibile con via di fuga di circa 1 km.

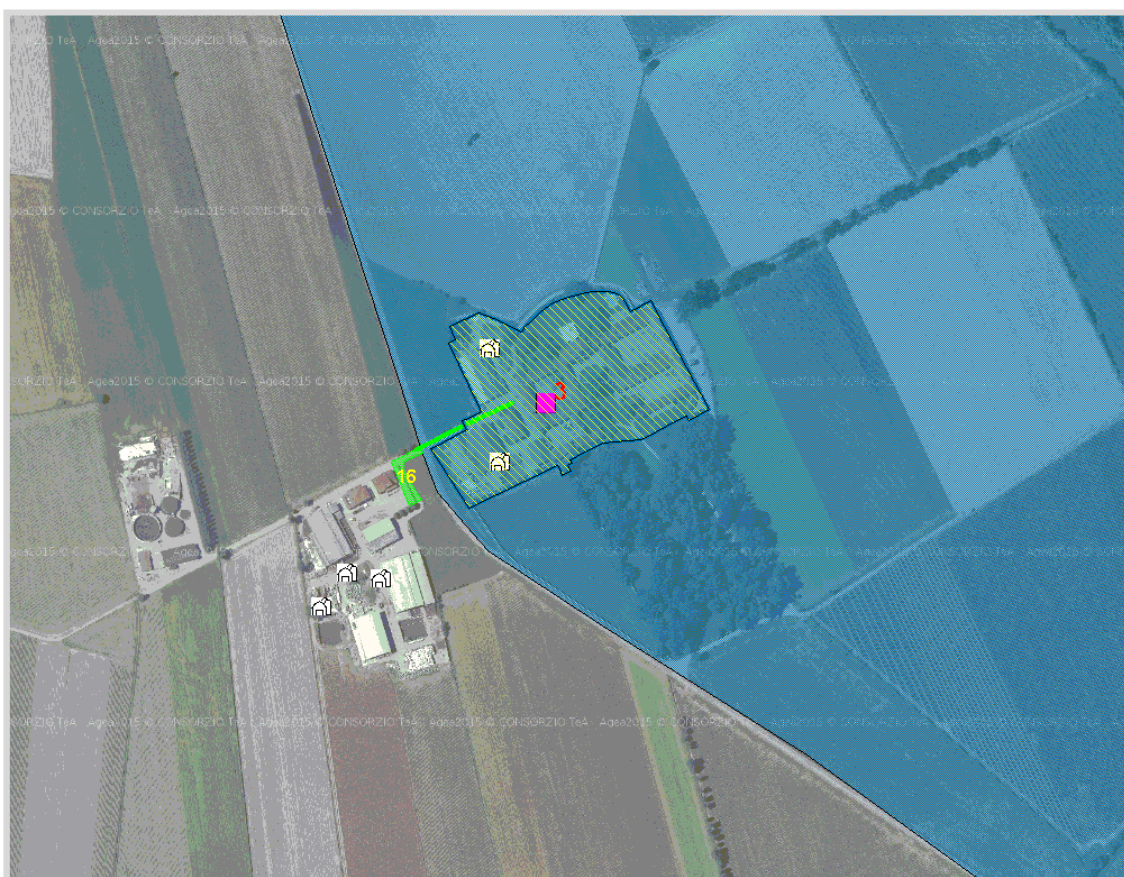
Comune	RACCONIGI	SCHEDA 3
Località	Villa Berroni	
Grado di rischio	R4 - Molto elevato

GisMaster-ProtezioneCivile - Estratto della cartografia

Descrizione del pericolo	Settore di pianura esondabile dal T.Maira inserito in Fascia C del PAI e in "Fascia M - alluvioni poco frequenti" della Direttiva Alluvioni. Il P.R.G.C. inserisce l'area il Classe IIIB3 (elevata pericolosità geomorfologica).
--------------------------	---

Prevenzione	Presente argine a protezione della località.
Gestione dell'emergenza	Prevista Area di Attesa n.16 raggiungibile con via di fuga di circa 150 m.

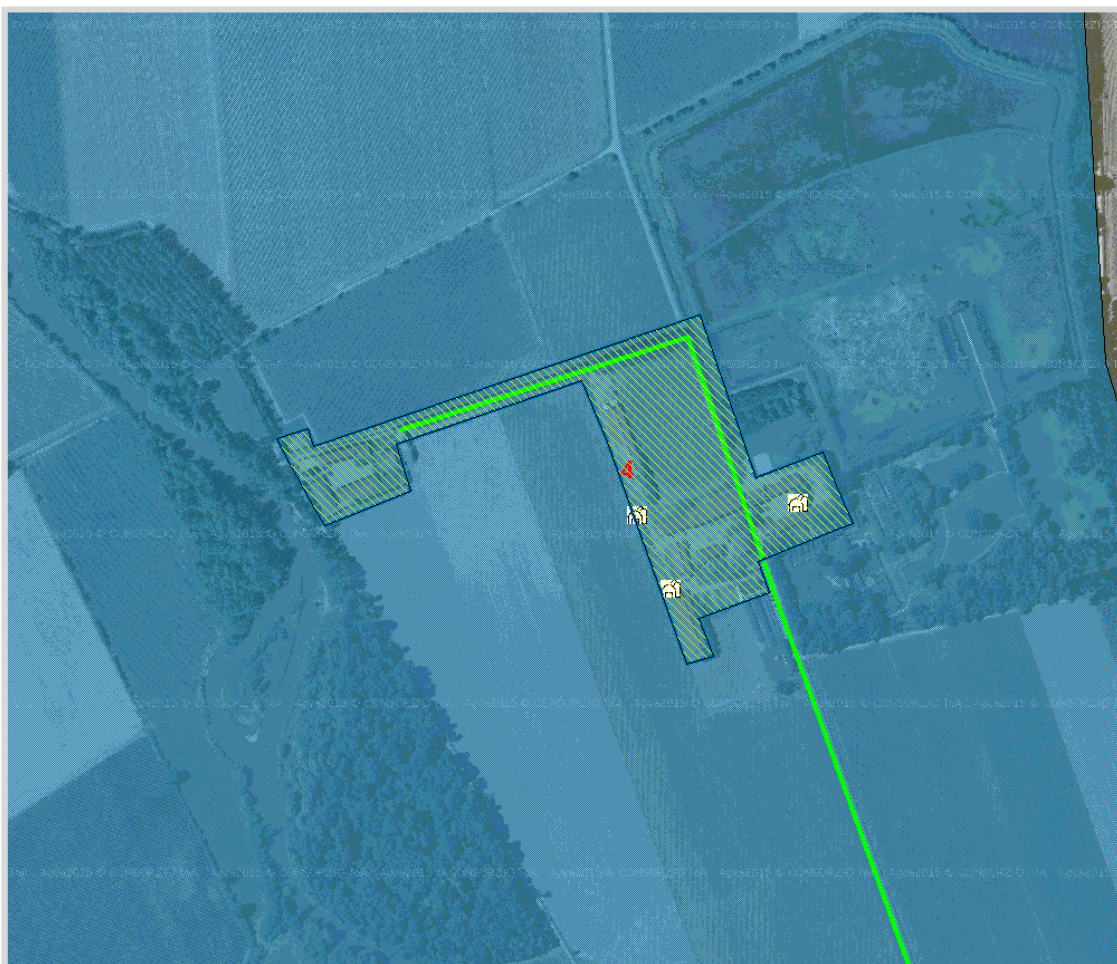
Comune	RACCONIGI	SCHEDA 4
Località	C.na Beretti e Centro Cicogne	
Grado di rischio	R4 - Molto elevato

GisMaster-ProtezioneCivile - Estratto della cartografia

Descrizione del pericolo	Settore di pianura esondabile dal T.Maira inserito in Fascia C del PAI e in "Fascia M - alluvioni poco frequenti" della Direttiva Alluvioni.
--------------------------	--

Il P.R.G.C. inserisce l'area il Classe IIIB3 (elevata pericolosità geomorfologica).

Prevenzione	Presente argine a protezione della località.
Gestione dell'emergenza	Prevista Area di Attesa n.17 raggiungibile con via di fuga di circa 2,5 km.

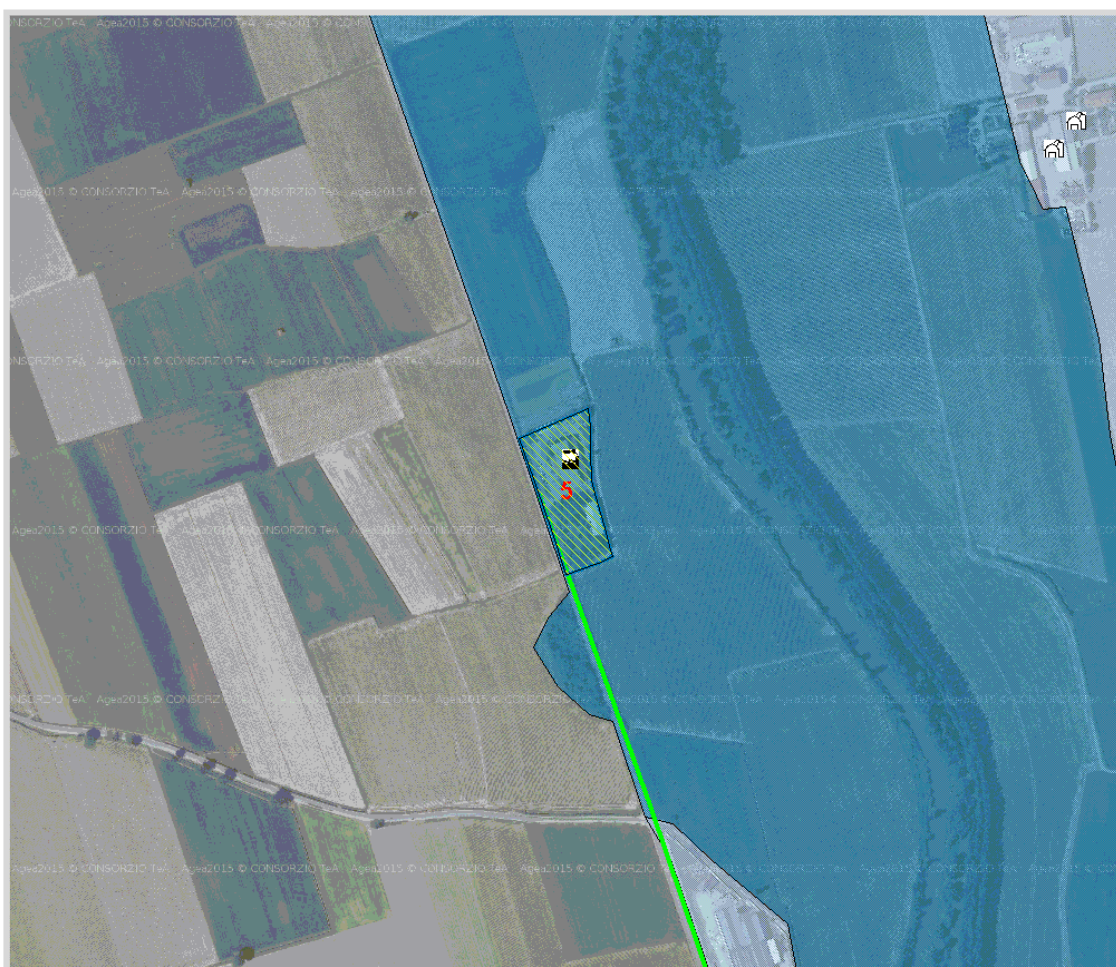
Comune	RACCONIGI	SCHEDA 5
Località	Carpenteria GHIETTO	
Grado di rischio	R3 - Elevato

GisMaster-ProtezioneCivile - Estratto della cartografia

Descrizione del pericolo	Settore di pianura esondabile dal T.Maira inserito in Fascia C del PAI e in "Fascia M - alluvioni poco frequenti" della Direttiva Alluvioni.
--------------------------	--

Il P.R.G.C. inserisce l'area il Classe IIIB3 (elevata pericolosità geomorfologica).

Prevenzione	
Gestione dell'emergenza	Prevista Area di Attesa n.18 raggiungibile con via di fuga di circa 500 m.

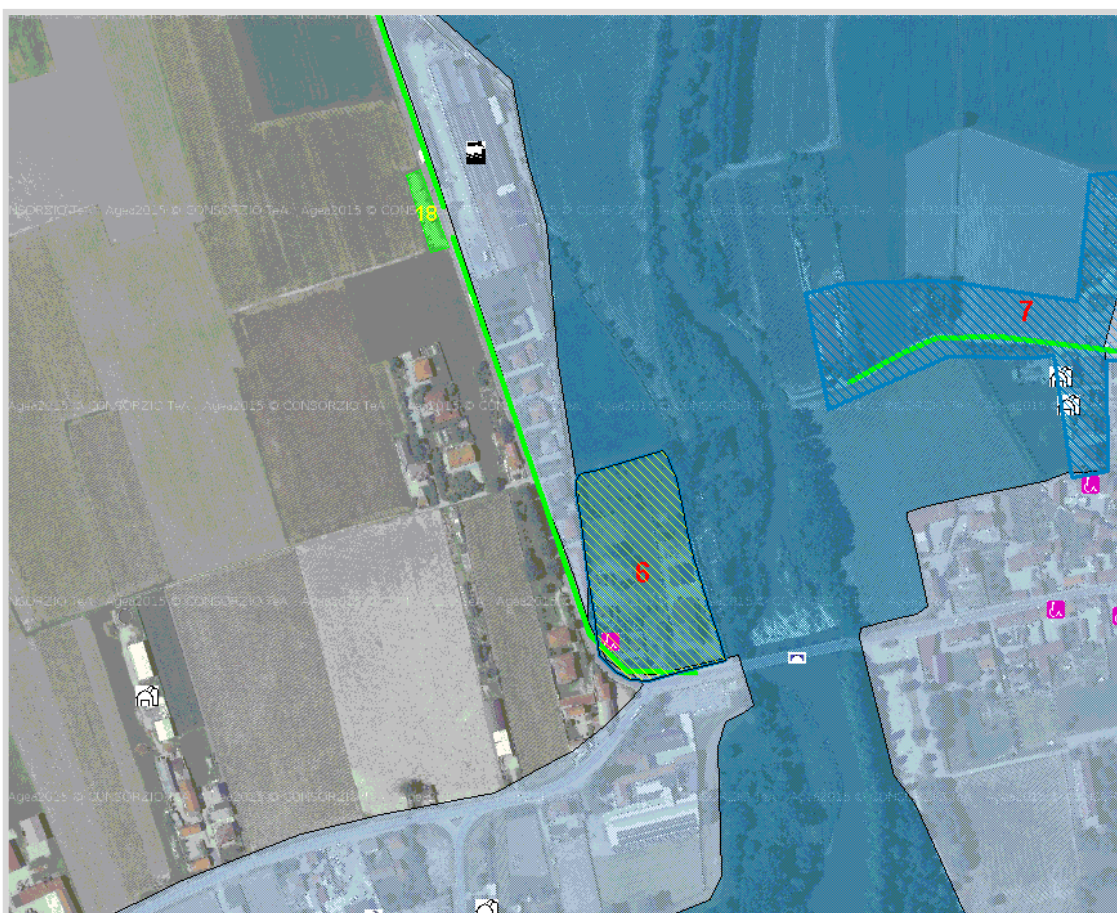
Comune	RACCONIGI	SCHEDA 6
Località	Via Regina Margherita - Via Casalgrasso	
Grado di rischio	R4 - Molto elevato

GisMaster-ProtezioneCivile - Estratto della cartografia

Descrizione del pericolo	Settore di pianura esondabile dal T.Maira inserito in Fascia C del PAI e in "Fascia M - alluvioni poco frequenti" della Direttiva Alluvioni. Il P.R.G.C. inserisce l'area il Classe IIIB2 (elevata pericolosità geomorfologica).
--------------------------	---

Prevenzione	
Gestione dell'emergenza	Prevista Area di Attesa n.18 raggiungibile con via di fuga di circa 500 m.

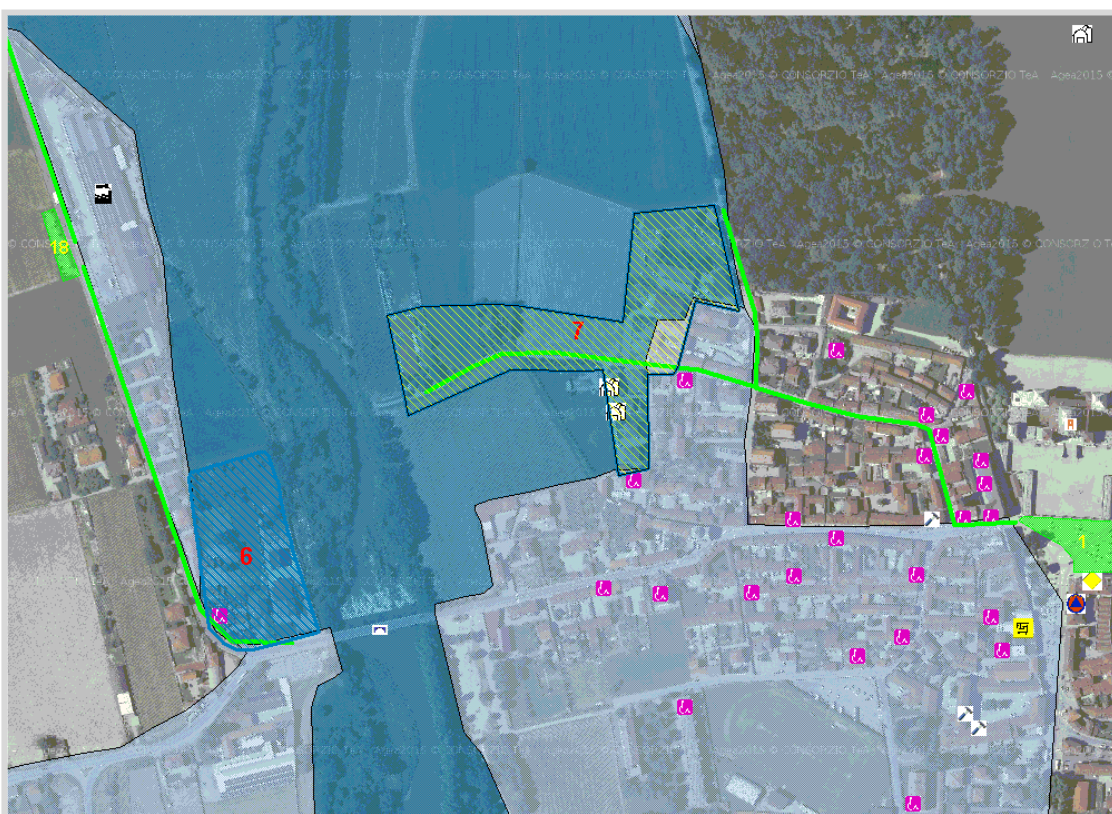
Comune	RACCONIGI	SCHEDA 7
Località	Via Aulina - Via Stramiano	
Grado di rischio	R4 - Molto elevato

GisMaster-ProtezioneCivile - Estratto della cartografia

Descrizione del pericolo	Settore di pianura esondabile dal T.Maira inserito in Fascia C del PAI e in "Fascia M - alluvioni poco frequenti" della Direttiva Alluvioni. Il P.R.G.C. inserisce l'area il Classe IIIB2 e IIIB3 (elevata pericolosità geomorfologica).
--------------------------	---

Prevenzione	
Gestione dell'emergenza	Prevista Area di Attesa n.1 raggiungibile con via di fuga di circa 600 m.
